## **RAPPORT ANNUEL – ISDND de Pralong**

**Rapport annuel 2023 de l'ISDND de Pralong**

**REGIE SMICTOM SERRE PONCON**

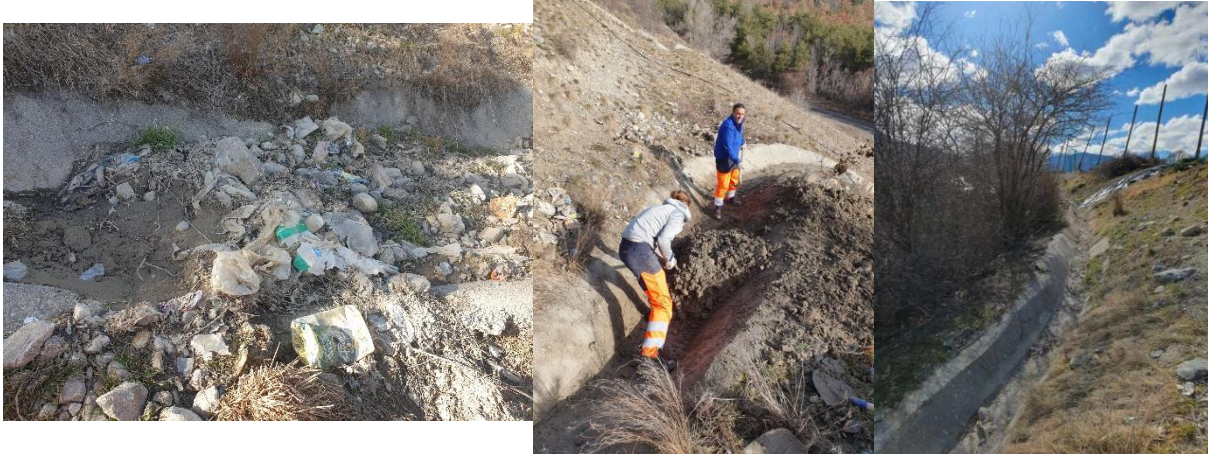
En février 2023, les caniveaux des ERI étaient encombrés de terre et ont été nettoyés pendant 2 jours.

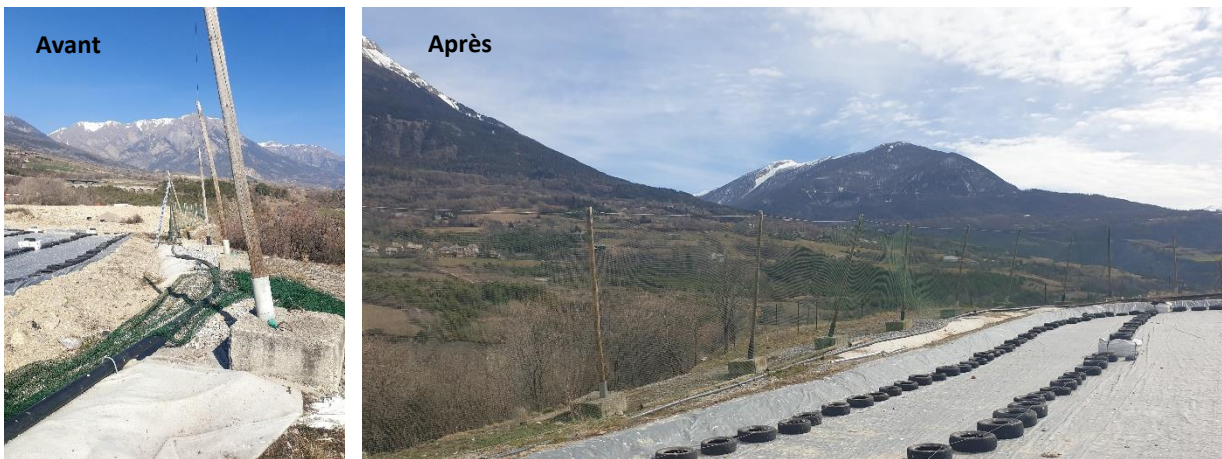
Suite aux travaux de 2022, les filets anti-envols ont été repositionnés en mars 2023.

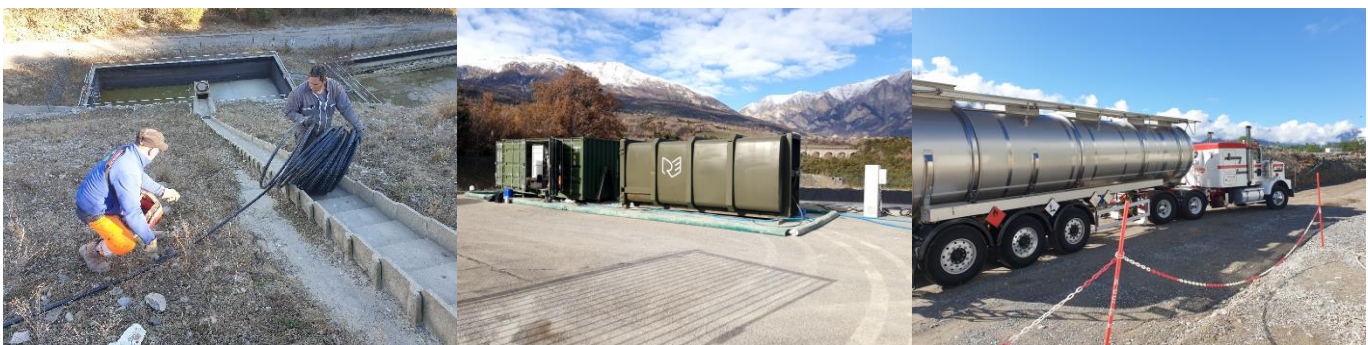
De janvier à mai 2023, une unité mobile d'osmose inverse a traité 306,32 m<sup>3</sup> de lixiviats (environ 1000 m<sup>3</sup> en 2022). Cette technique de filtration permet d'obtenir deux sous-produits les concentrats traités sur des sites spécifiques et des perméats stockés dans un des deux bassin ERI.

Photo 1 : pose du tuyau d'évacuation des perméats

Photo 2 : Unité d'osmose inverse de Rousselet Environnement

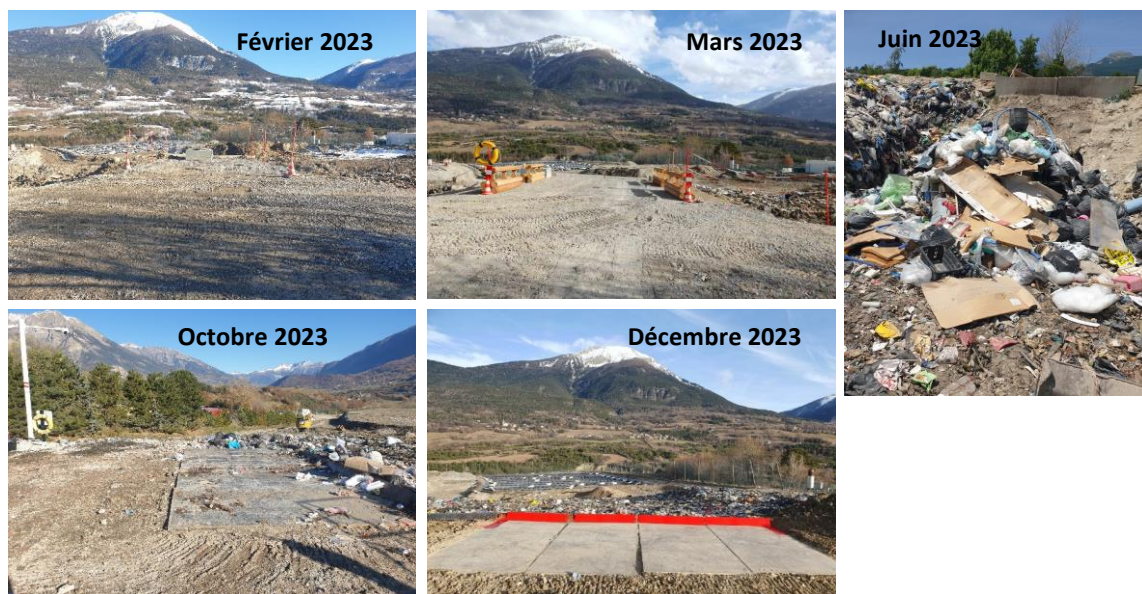
En mars 2023, afin de faciliter le déchargement, le quai a été réaménagé pour faciliter les manœuvres. En juillet 2023, les chauffeurs ont déclaré un danger grave et imminent sur la stabilité du quai et risque de tomber dans la « fosse ». Le quai Nord a donc été fermé pour être refait. La fosse a été remblayée, des plaques acier avec butée ont été posées avec des repères pour les manœuvres.

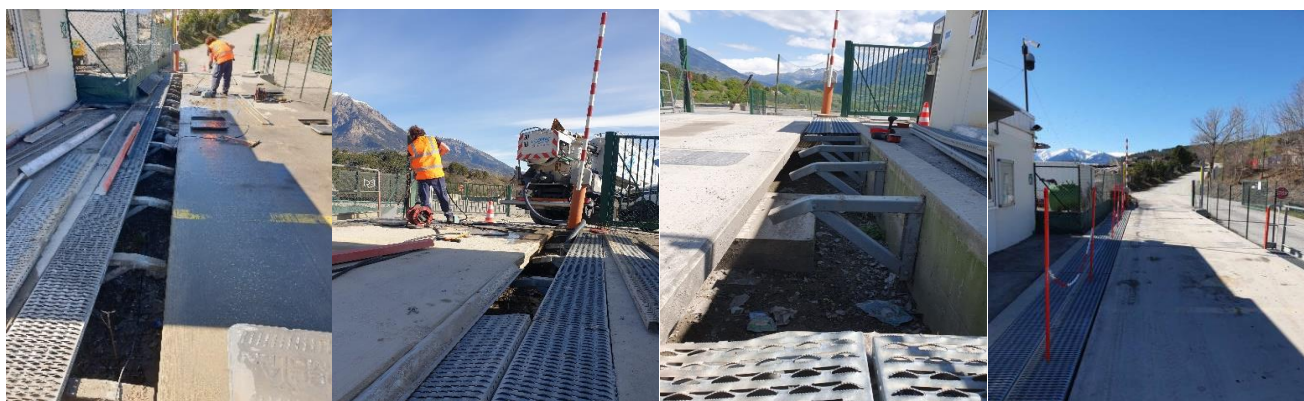
En avril 2023, la société ORTEC a nettoyé le pont bascule (surtout les capteurs) en partenariat avec la société Precia Molen qui en même temps a vérifié l'ensemble du pont. En interne, les bordures du pont bascule étaient affaissées, elles ont été redressées et des chainettes rouges et blanches ont été installées pour faciliter les manœuvres.

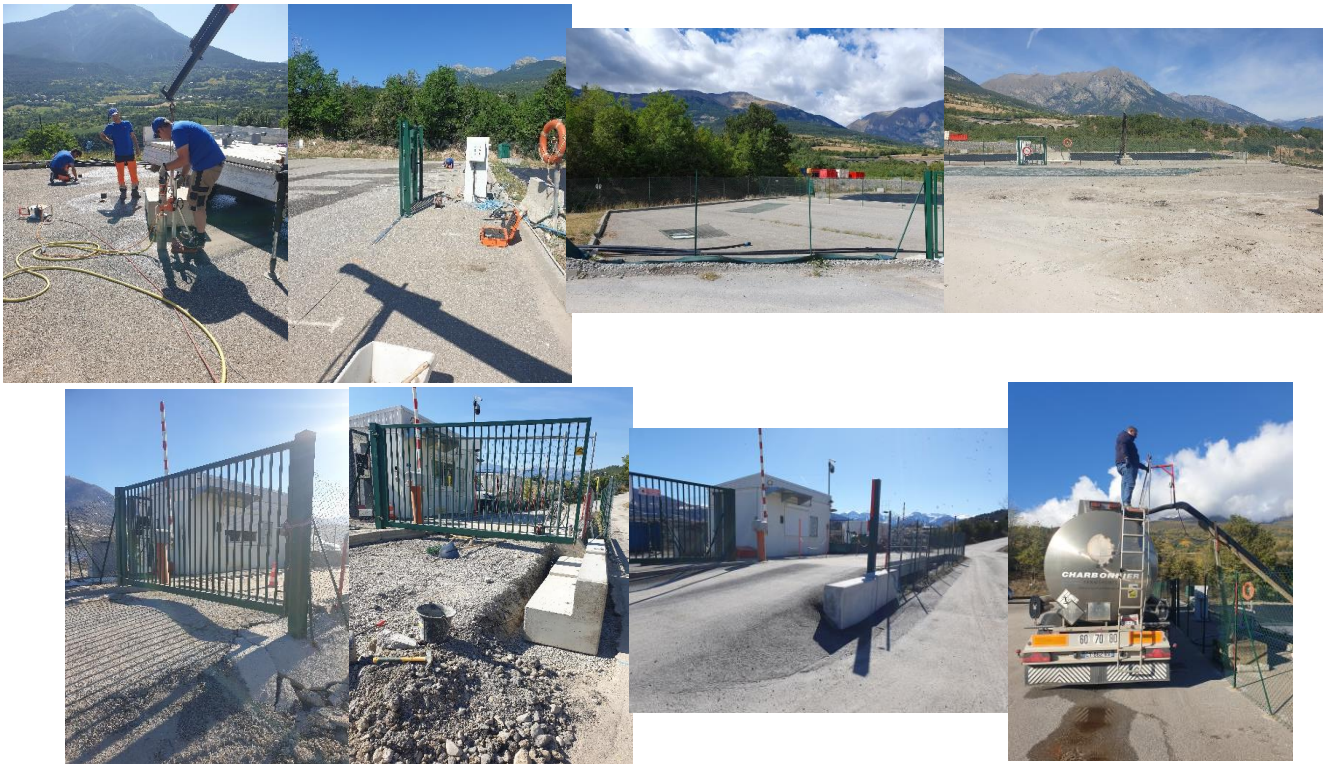
D'août à septembre 2023, l'entrée a été entièrement réaménagée pour faciliter le retournement des poids lourds et le chargement des lixiviats.

1. Déplacement de la clôture du bassin à lixiviats (+ proche du bassin)
2. Pose d'un petit portillon pour accéder au bassin
3. Réfection de la sortie du pont bascule suite à l'accrochage du poteau par un camion
4. Réfection du système de chargement du lixiviat

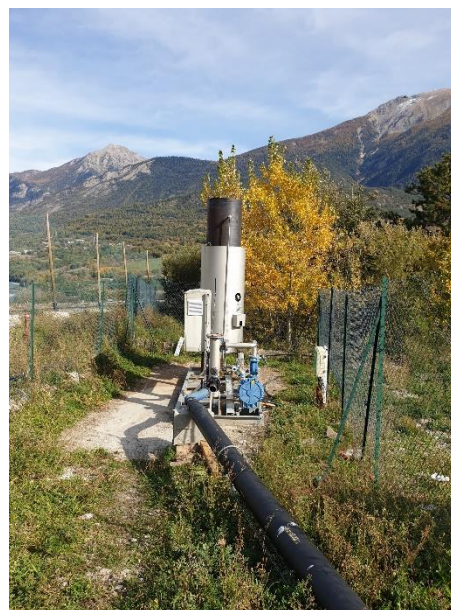
La torchère, d'une capacité de 150 m<sup>3</sup> située Nord-Est du site, est louée et entretenue via la société GRS Valtech. Elle a fonctionné 8390 heures en 2023 (soit 95.8% d'utilisation). Les « arrêts torchère » sont surtout liés à des pannes de la torchère et à quelques coupures générales de courant. Dès le mois d'avril, l'unité a été réglée avec un débit à 105 m<sup>3</sup>/h. Elle a donc brûlé sur l'année 2023, 880 899 m<sup>3</sup> de biogaz.

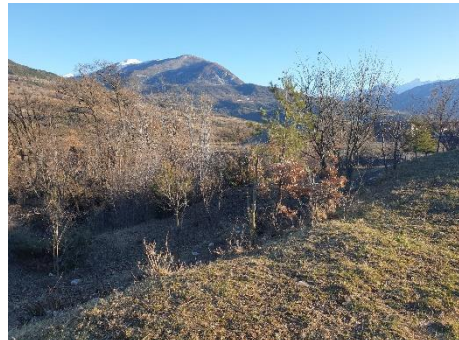
Les espaces de l'ISDND (entrée, chemin, torchère, pourtour du bassin lixiviats) ont été débroussaillés plusieurs fois entre avril et novembre pour un total d'heure d'environ 15 heures.

En décembre 2023, une entreprise a commencé à élaguer l'ancien site (partie haute).

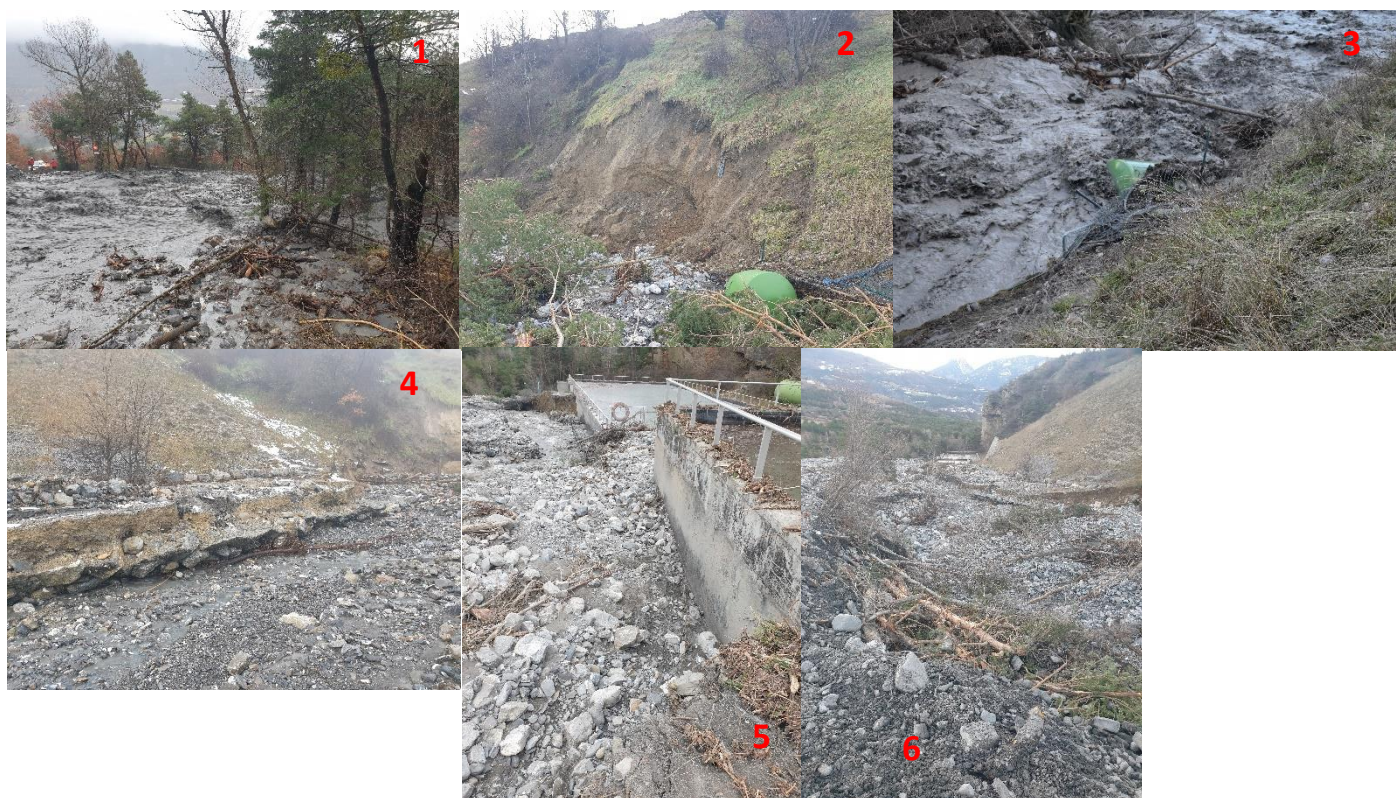
Les travaux d'un montant d'environ 166 000 € seront pris en charge par l'assurance du SMICTOM. Les bassins ne sont donc plus analysés et les eaux de ruissellement interne passent dans les deux bassins avant de sortir du bassin aval par débordement. Les piézomètres aval de l'ISDND (C5 et D5) ne sont plus contrôlés car inaccessibles.

Nous espérons une remise en état au troisième trimestre 2024.

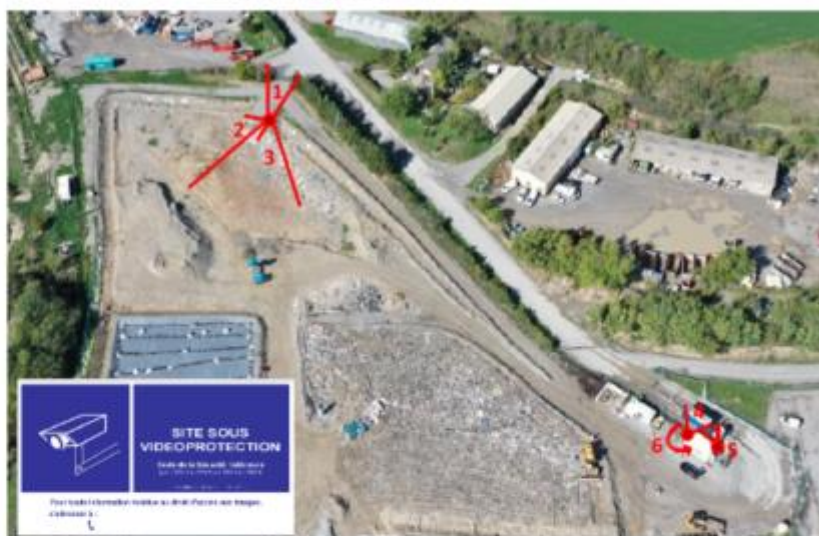
1. portail quai
2. déchargement 1
3. déchargement 2
4. Intérieur benne
5. Plaque d'immat
6. Dôme rotatif

**Site placé sous vidéosurveillance** pour répondre au décret n°2021-345 du 30 mars 2021 relatif au contrôle par vidéo des déchargements de déchets dans les installations de stockage.

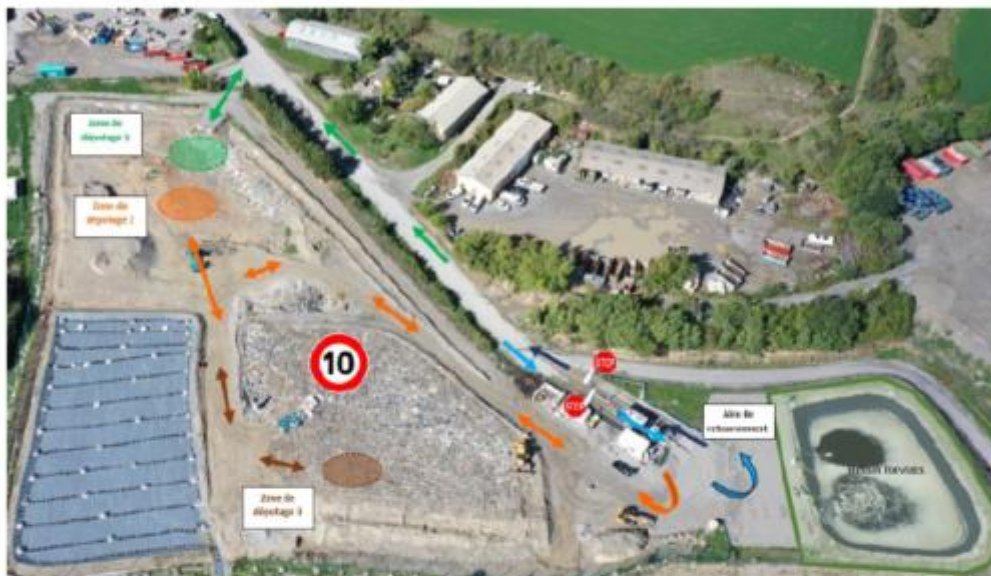
Plan de circulation

Entrée : au pont bascule

Respecter le stop avant le pont bascule (pour éviter de casser les coupelles)

Reculer sur la piste jusqu'au repaire indiqué par l'opérateur (qui peut évoluer)
